Toegankelijkheid Bushaltes

Tilburg

Toegankelijkheid Bushaltes in Tilburg inclusief Berkel-Enschot en Udenhout.

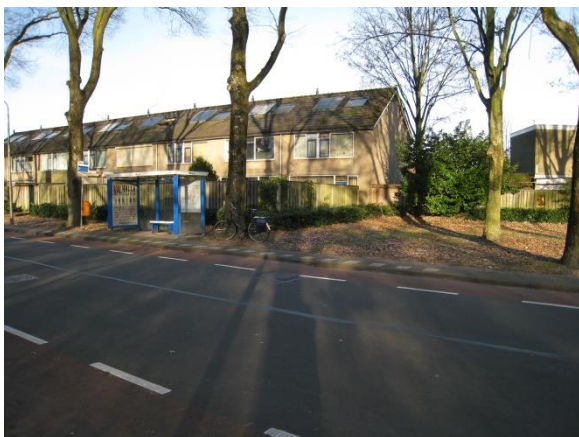
156 Vogezenlaan richting West

Locatie	Datum:		
156 VOGEZENLAAN	30-11-2016		
Buslijnen	Toetsers:		
1,5	AV		
Foto maken?	Richting	Richting	Opmerking
	1 W	2 O	
Onderdeel			
1 Haltecategorie	2	2	
2 Locatie voor bus obstakelvrij	V	V	
3 Bereikbaarheid halte	V	V	
4 Geen conflict met omliggende infrastructuur	V	V	
5a Halte op rijbaan	V	V	
5b Halte in haltekom	X	X	
6 Inrijhoek max 1:8 obstakelvrij	X	X	
7 Uitrijhoek max 1:8 obstakelvrij	X	X	
8 Perronlengte >16, gelede bus >22	22	19	
9a Perronbreedte >1,2 m	X	V	
9b Draaicirkel 1,5m	X	V	
9c Ruimte voor oprijplaat	X	X	
10 Perronhoogte 18 cm met bus perron banden	X	X	
11 Blokmarkering over lengte perron	V	V	
12 Perroninrichting vlak en vrij van obstakels	V	B X	
13 Rolstoelafrit Regiotaxi achter bus max 1:10	X	X	
14 Haltepaal op plaats instapmarkering >0,9 m van rand	V	X	
15 Afvalbak buiten loop- en geleideroute bij wachtplek	V	X	
16 Zitelement buiten loop- en geleideroute, arm, rug	V	V	
17 Abri capaciteit	2	2

18 Fietsenstalling buiten loop- en geleideroute	X	X	
19 Verlichting perron, Abri, reisinformatie	V	V	
20 Informatie leesbaarheid en bereikbaarheid	V	V	
21 Geleidelijnen vindbaar vanaf natuurlijke geleiding	X	X	
Geleidelijnen naar Abri en door naar instap	X	X	
22 Bijzonderheden
